令和3年度 沖永区資源保全隊 活動写真

六田水路農道側法面補修

排泥弁交換(5カ所) および埋設管破損箇所補修

ストックマネジメント完了立ち会い 上カ水門補修

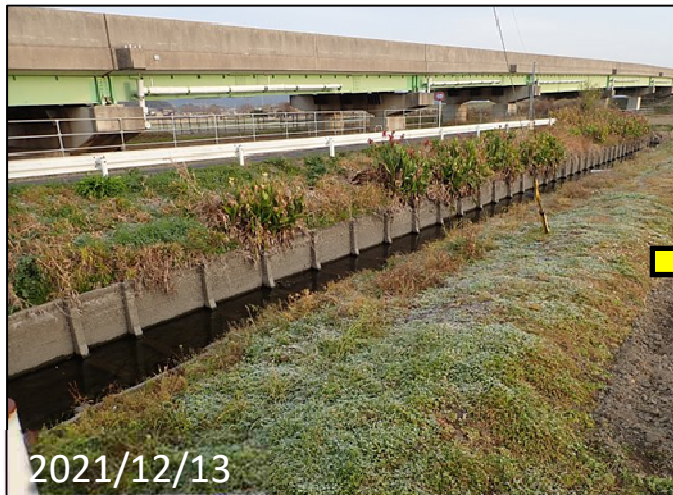
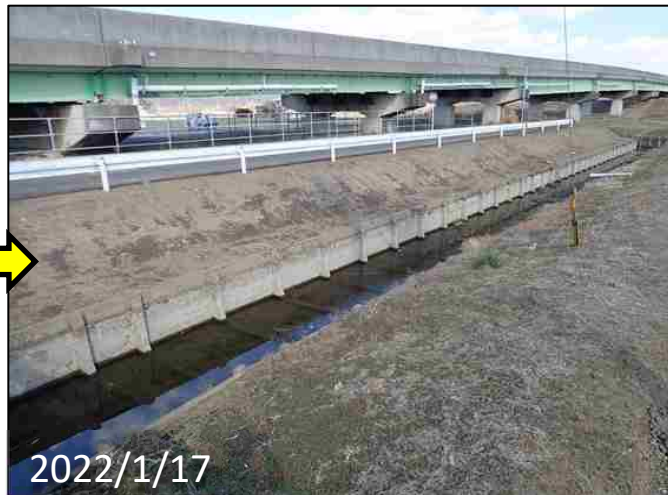
※度重なる豪雨、水害等で擁壁の崩落・土砂流出等、法面の痛みが酷いため、緊急的に補修を行った

補修前

補修後

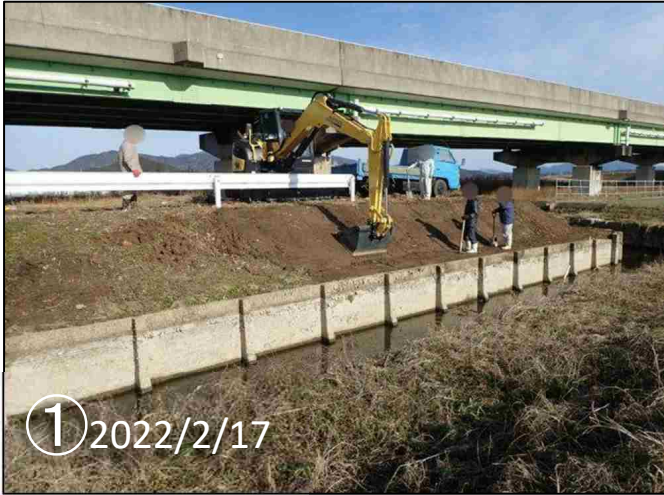
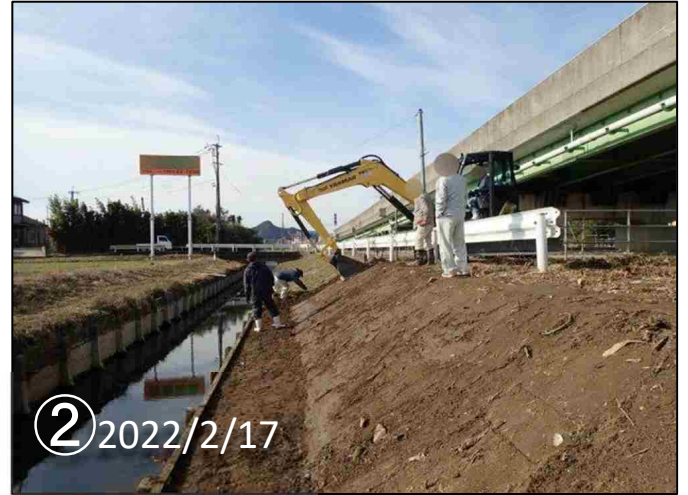
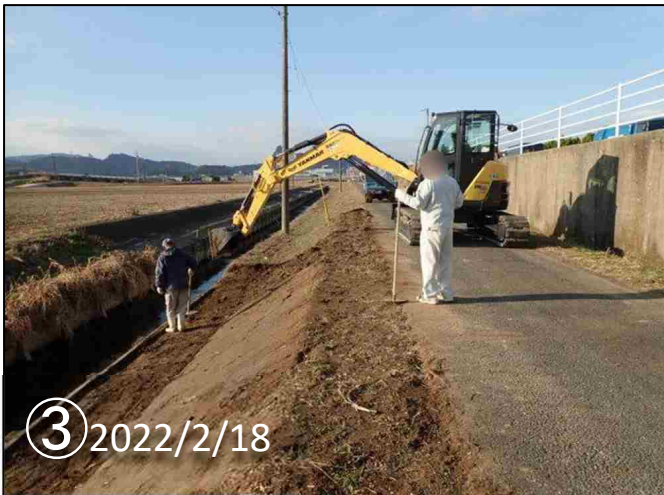
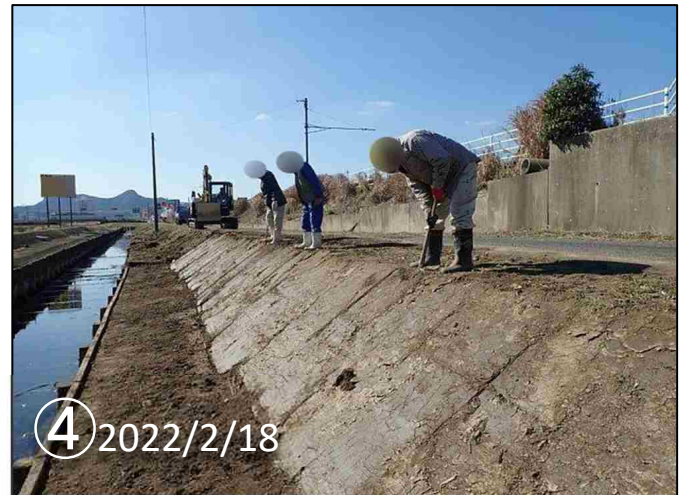
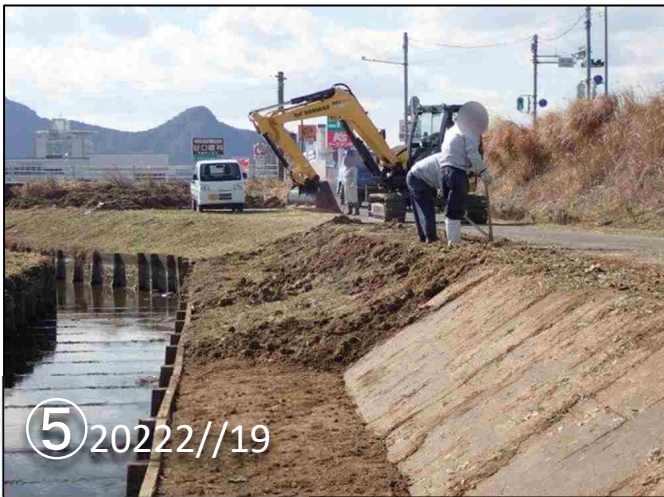
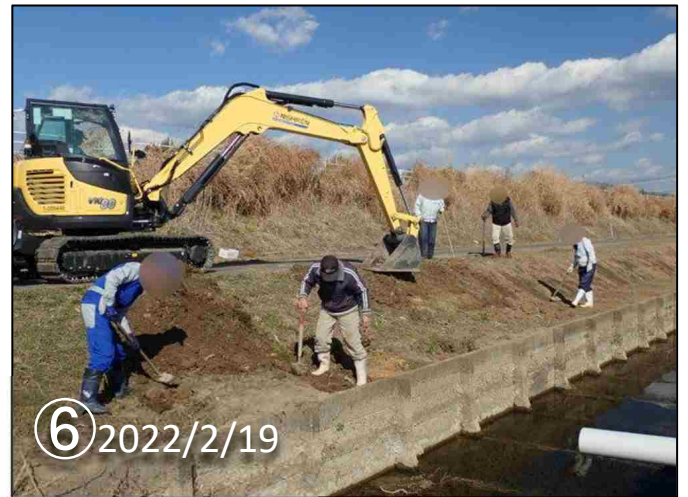
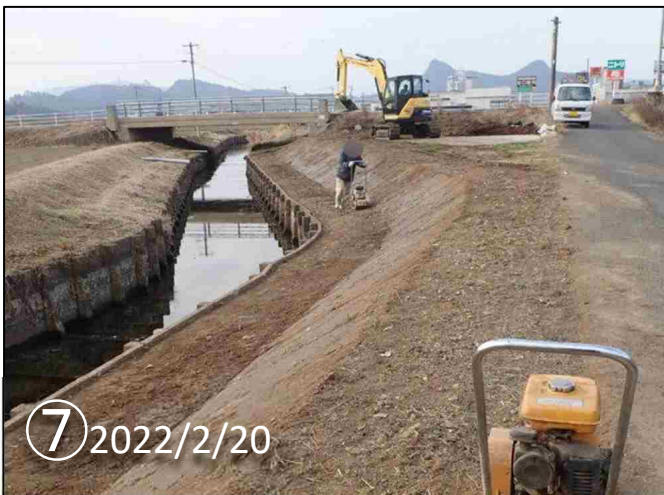
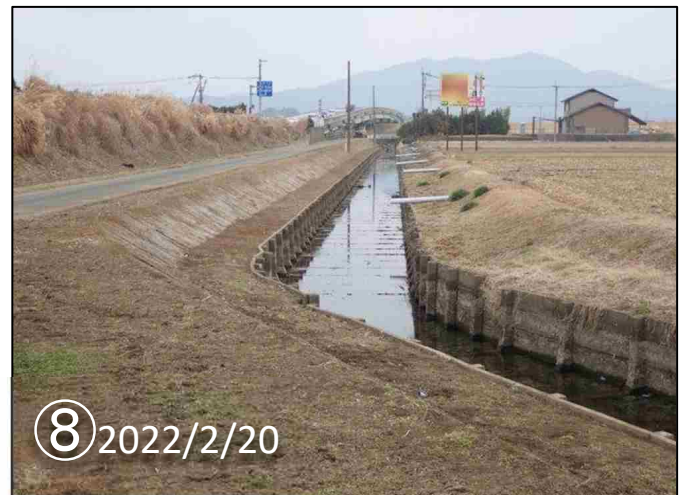
六田水路農道側法面補修状況

土砂流出及び擁壁崩落箇所

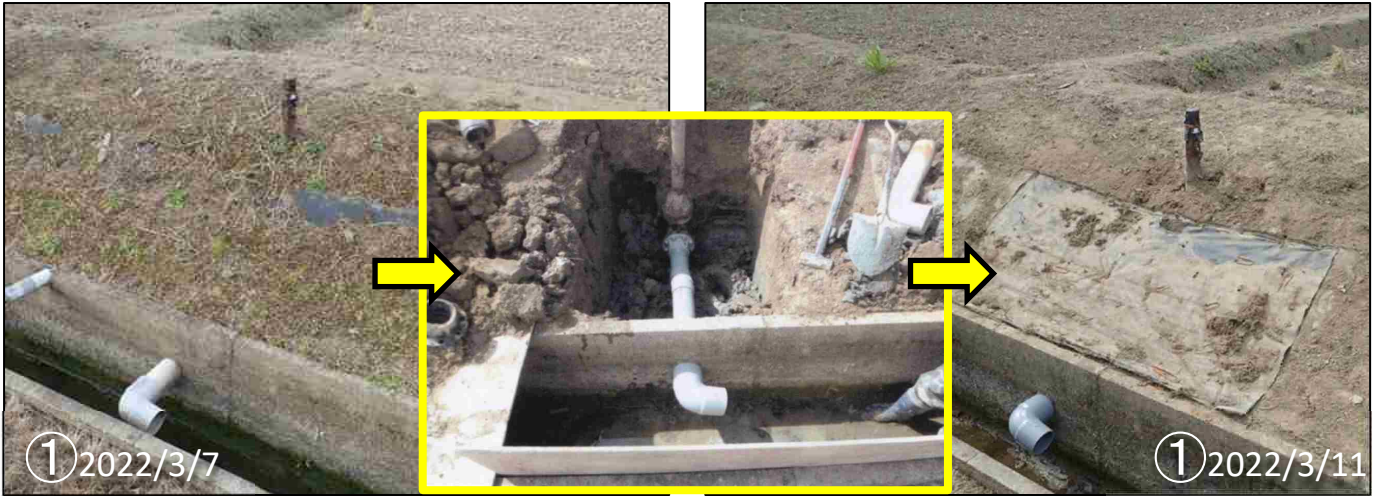
No.1 補修前

No.1 補修後

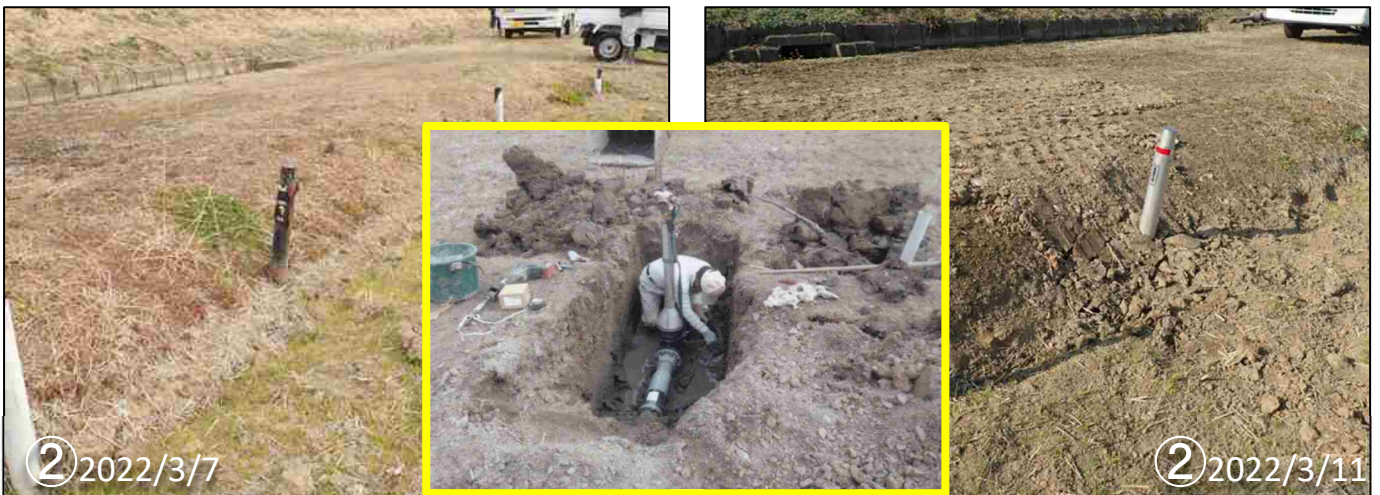
No.2 交換前

No.2 交換後

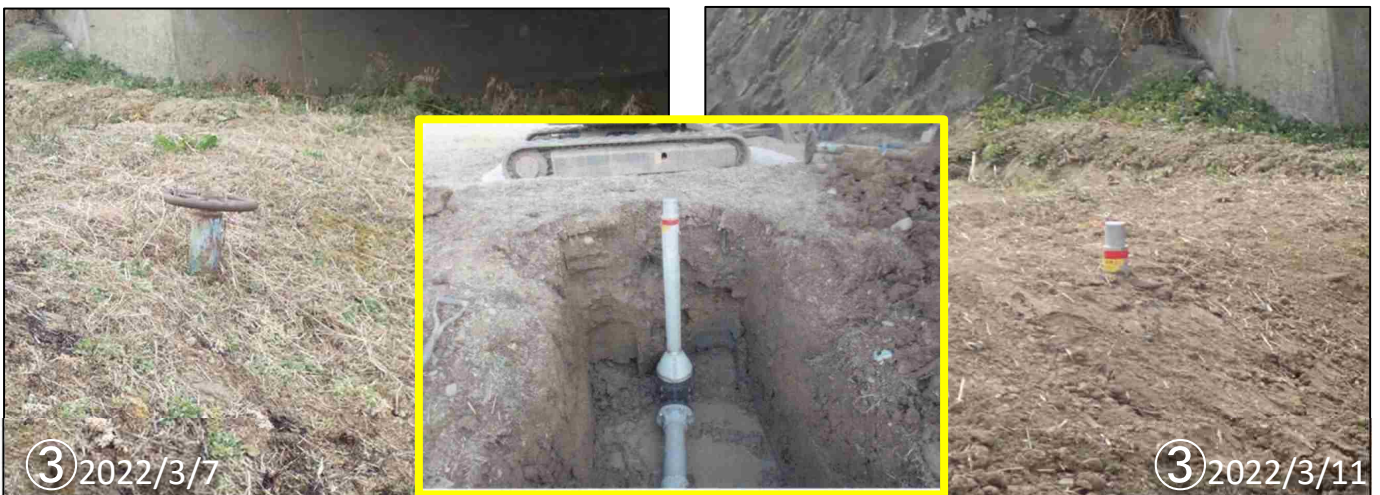
No.3 交換前

No.3 交換後

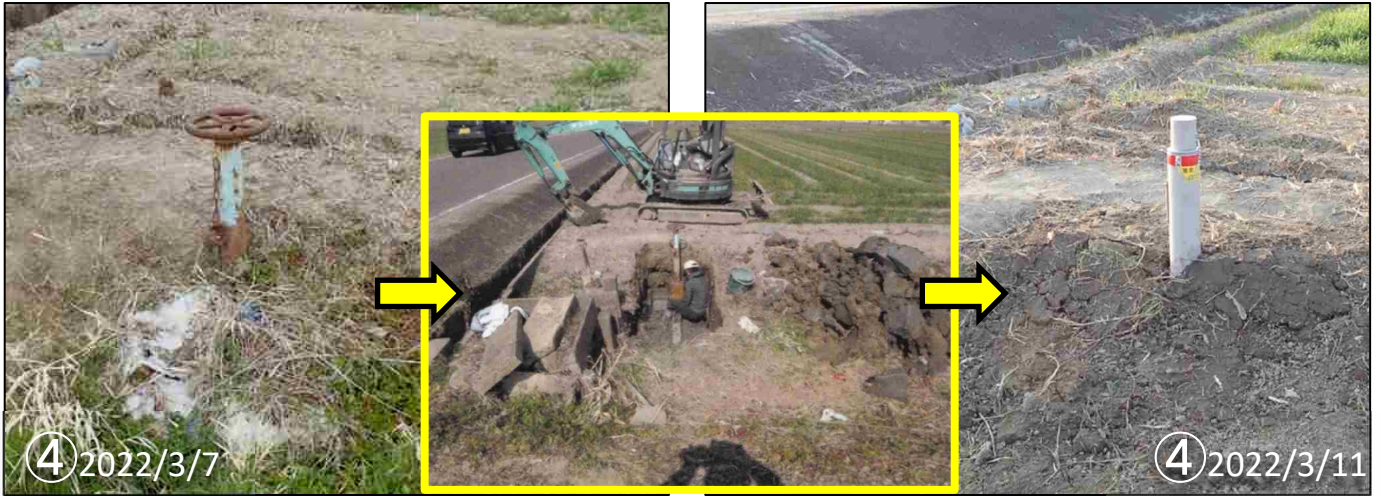
No.4 交換前

No.4 交換後

排泥弁交換(5カ所) および埋設管破損箇所補修

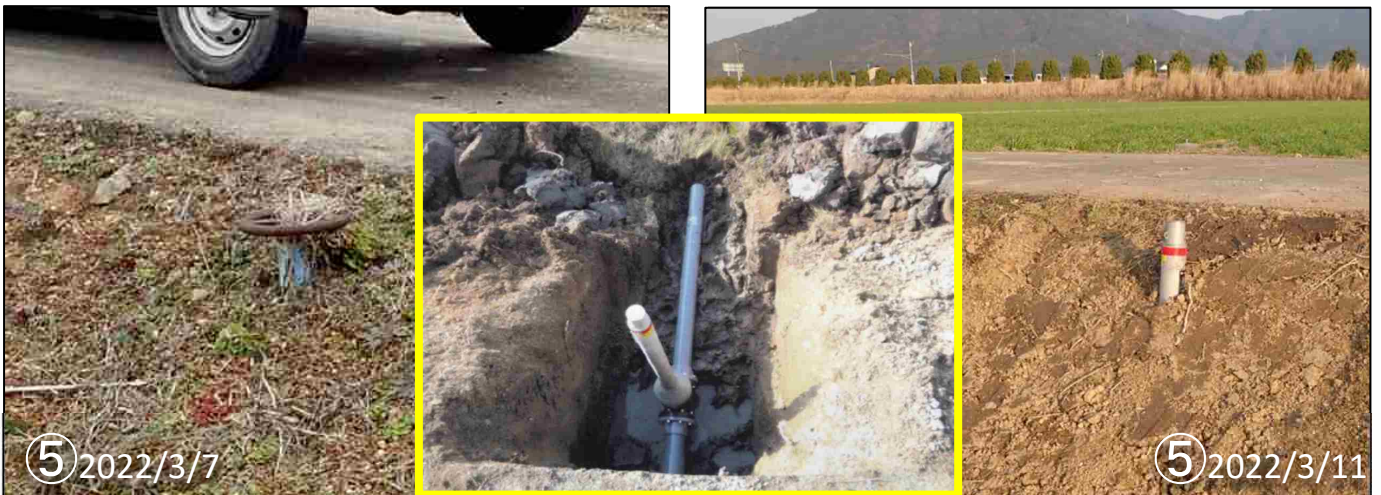
No.5 交換前

No.5 交換後

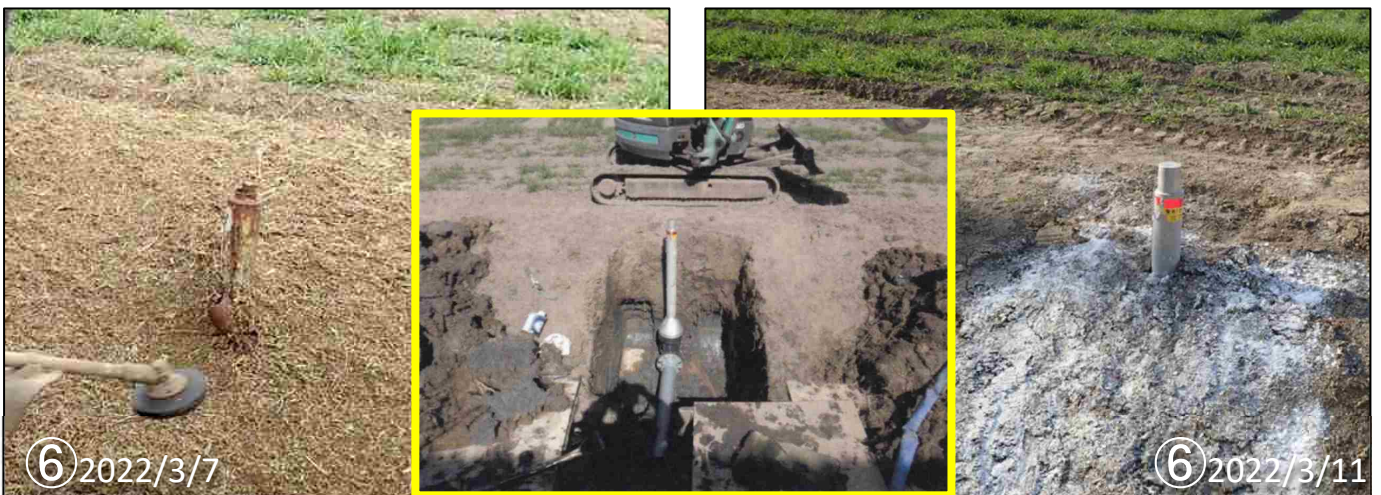
No.6 交換前

No.6 交換後

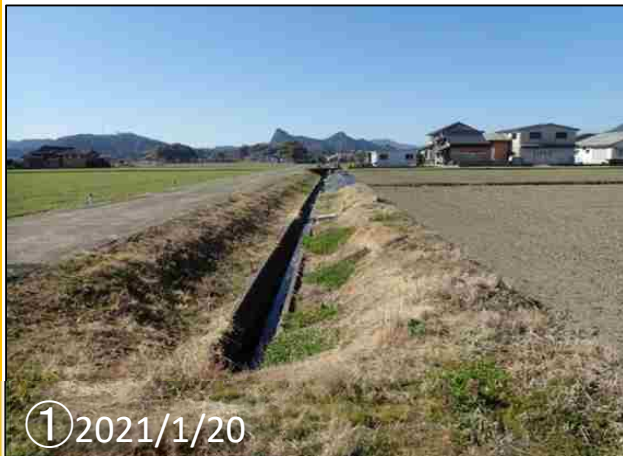
① 2021/1/20

黄枠が長寿命化分。赤枠が今回の路肩補修分

長寿命化前(東から西方向)

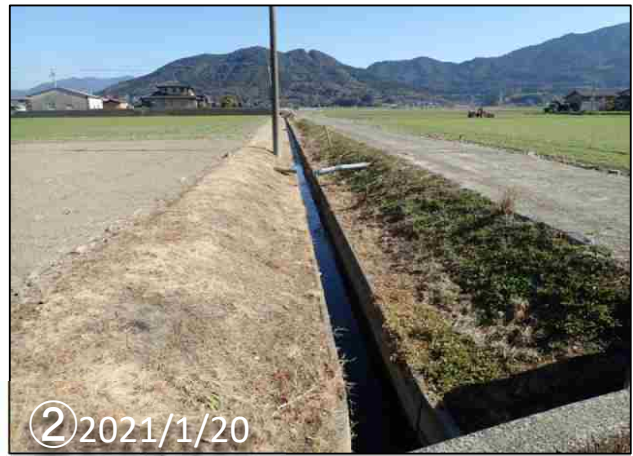
② 2021/1/20

長寿命化前(西から東方向)

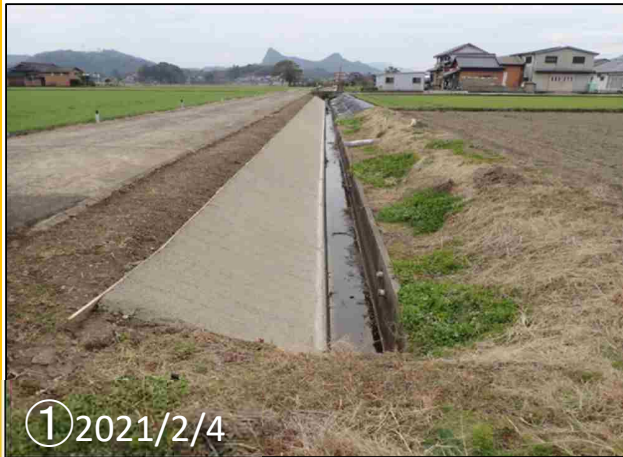
① 2021/2/4

路肩部分除いて長寿命化完了

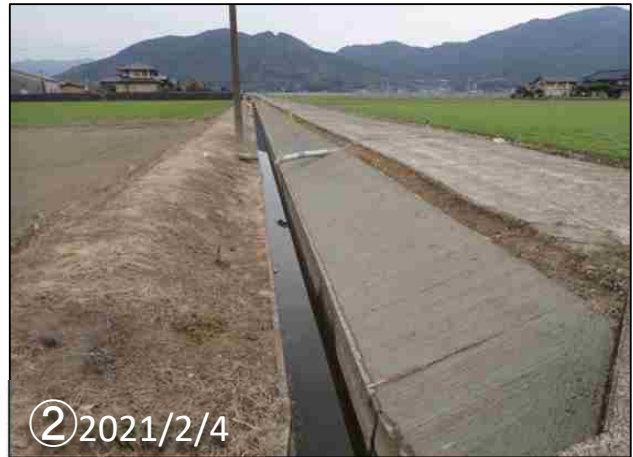
② 2021/2/4

路肩部分除いて長寿命化完了

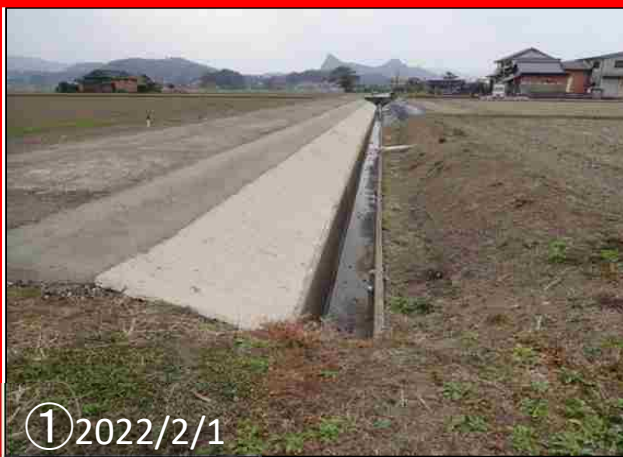
① 2022/2/1

路肩部分コンクリート補修完了

※武雄市からの原材料(コンクリート)支給により、住民による市道路肩部分の補修が完了

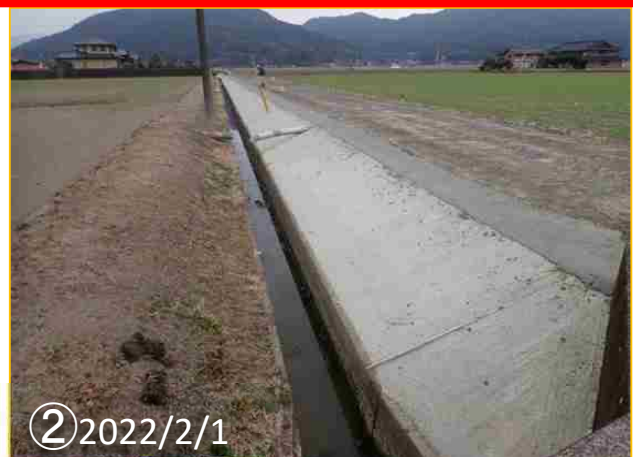
② 2022/2/1

路肩部分コンクリート補修完了

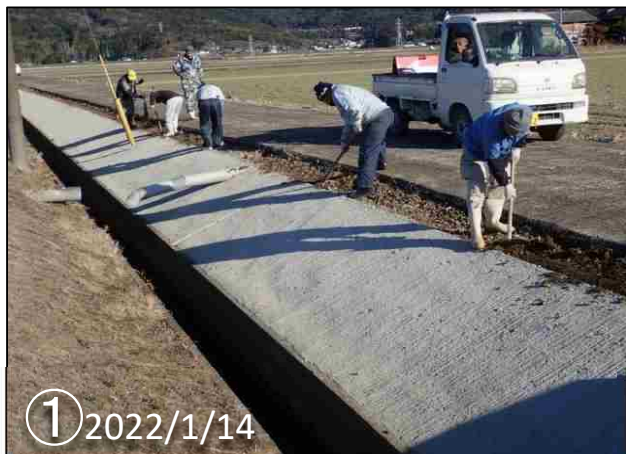
コンクリート補修前の路肩部分整地①

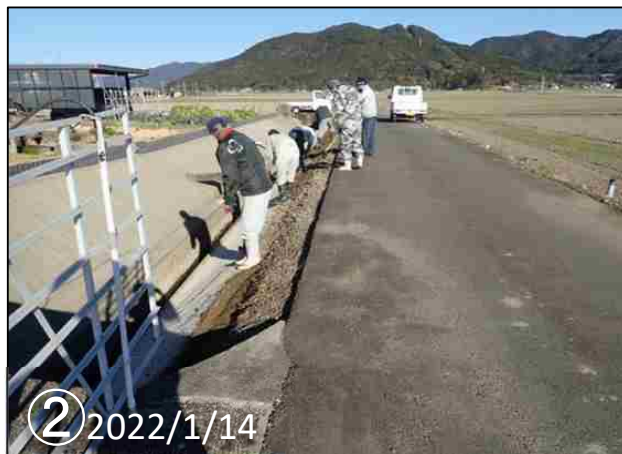
コンクリート補修前の路肩部分整地②

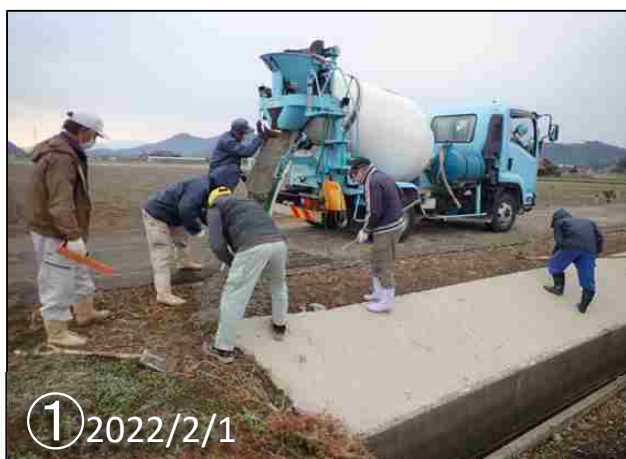
コンクリート補修①

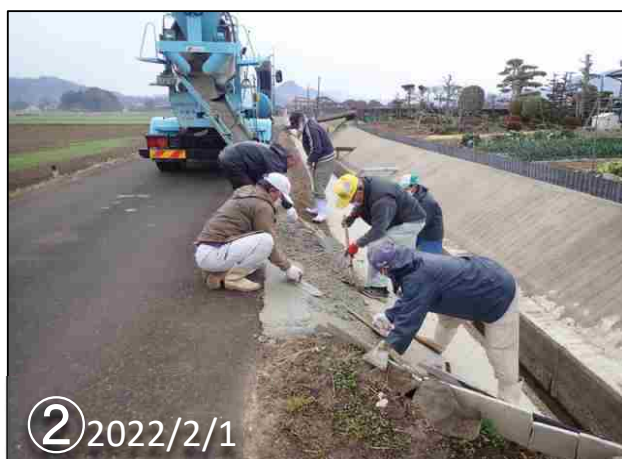
コンクリート補修②

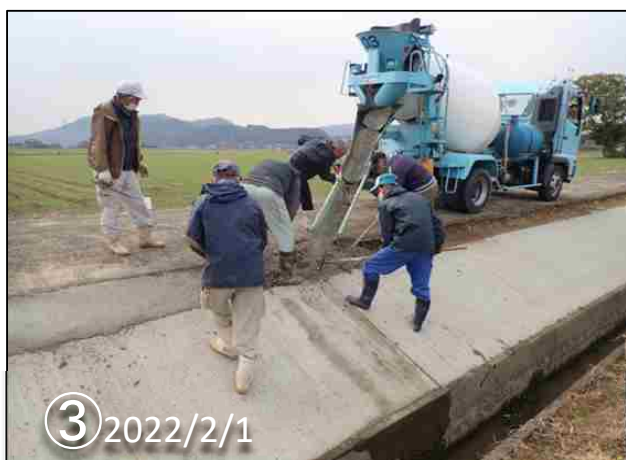
コンクリート補修③

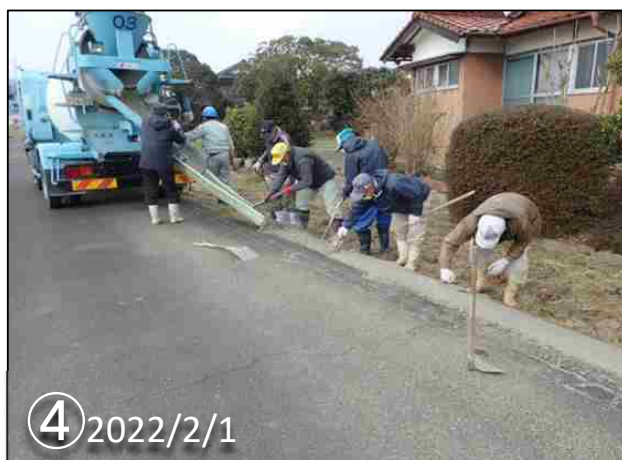
コンクリート補修④

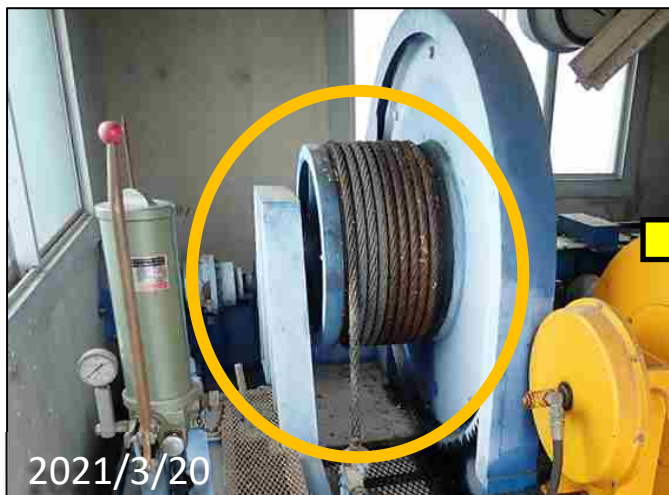
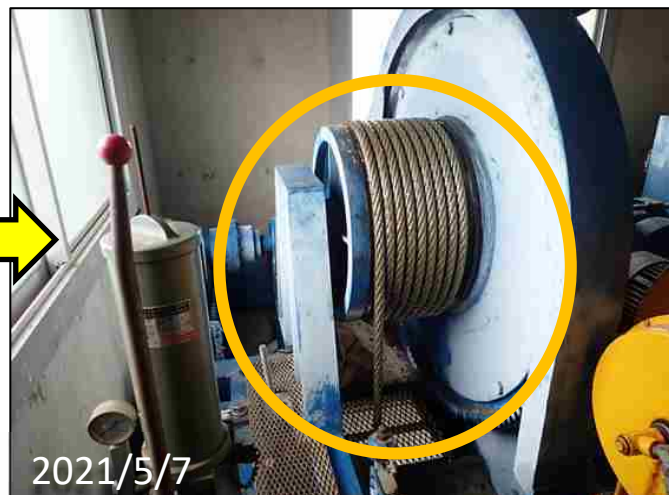
【親ゲート】

工事前

工事後

- ・ワイヤーロープの取り替え
- ・オイル、グリスの取り替え
